LAUDO DE VISTORIA PARA AVALIAÇÃO DE
RISCOS GEOLÓGICOS E ESTRUTURAIS

Nº 062 / 2020

Endereço: Bairro Nossa Senhora das Graças, zona urbana, São Roque do Canaã-
ES

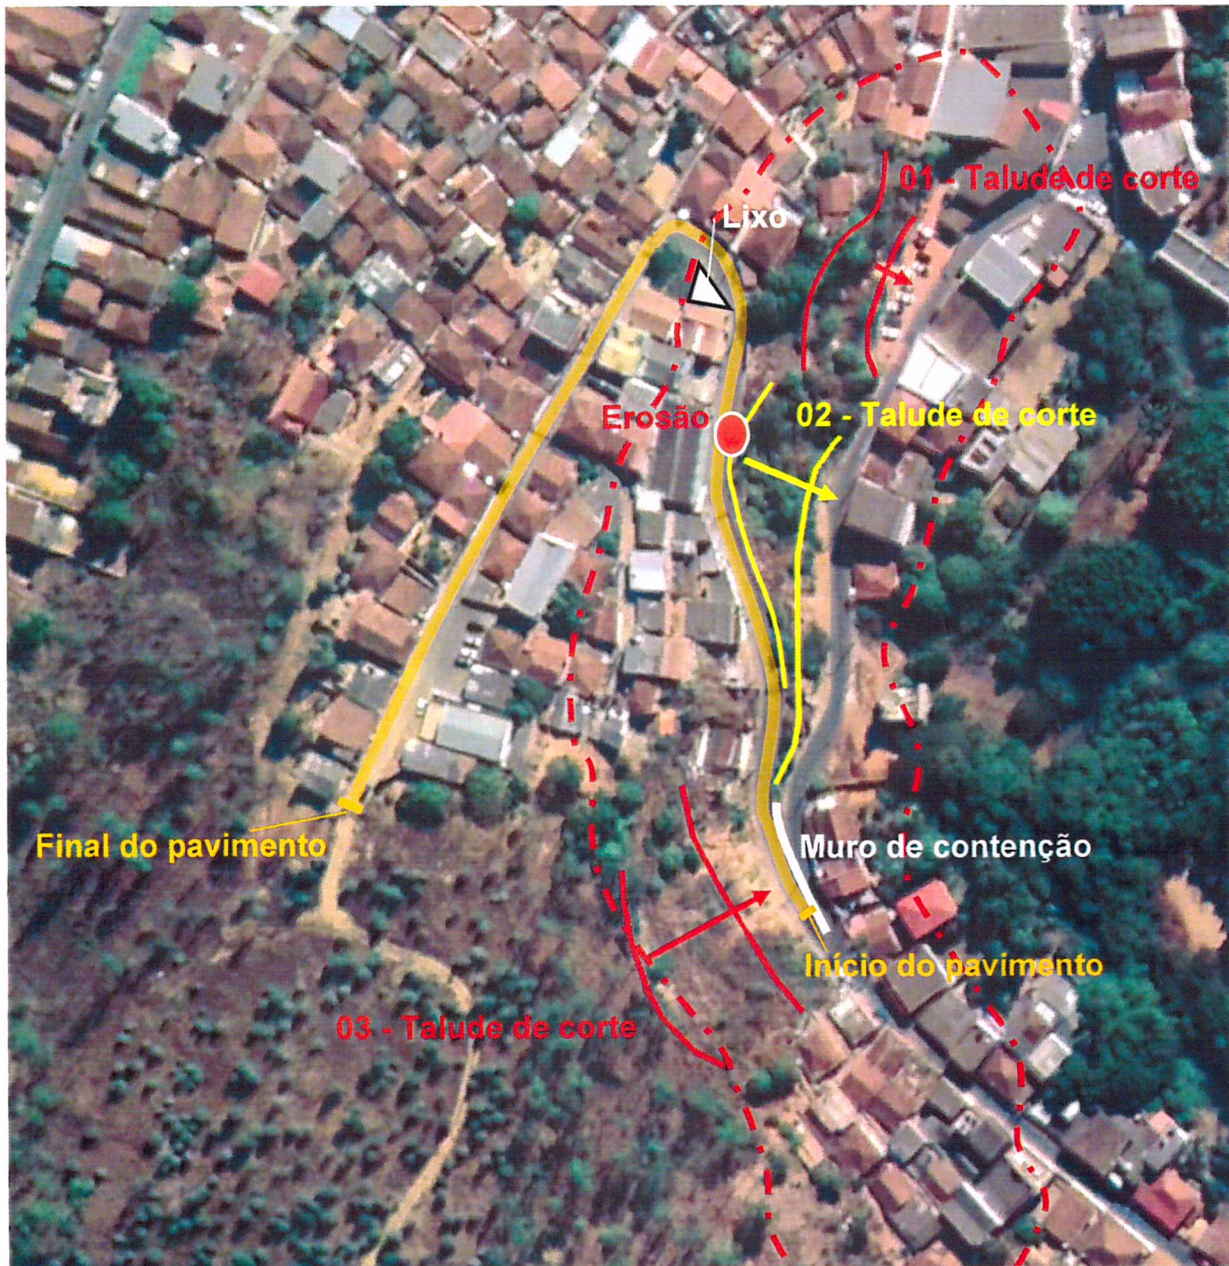
- Na IMAGEM 01 é possível identificar a delimitação da área de risco citada anteriormente, o início e final do pavimento intertravado de concreto pertencente à Rua Miguel Ângelo Piontkovisk e três taludes de corte que apresentam cicatrizes de escorregamentos e pontos de erosão que serão discutidos nos próximos itens;

IMAGEM 01 – Imagem de satélite com a localização da área vistoriada, pertencente ao Bairro Nossa Senhora das Graças, zona urbana de São Roque do Canaã. Na imagem estão representados: a delimitação da área de risco mapeada pela CPRM (linha vermelha tracejada), três pontos onde foram identificados taludes de cortes, a localização de um muro de contenção, o início e final do pavimento intertravado de concreto, ponto de armazenamento de resíduos sólidos (lixo), ponto de erosão

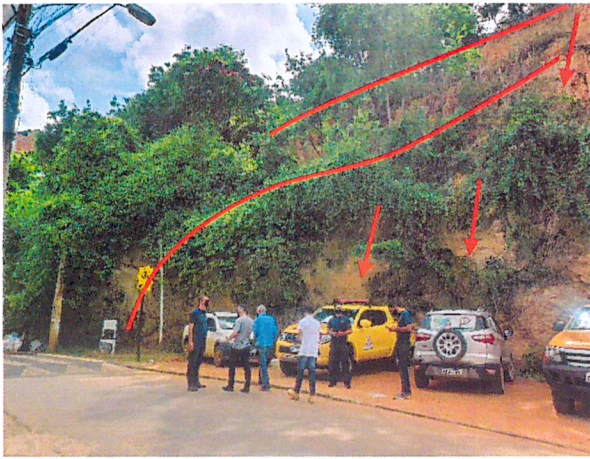
- Talude de corte 01 está configurado com aproximadamente 8 metros de altura e pelo menos 40 metros de extensão. Na face deste talude foram identificadas cicatrizes de escorregamentos assim como sulcos erosivos (FOTOS 01 e 02) que são os locais onde a água superficial é canalizada na superfície. A base deste talude de corte é utilizada como estacionamento, o que pode causar prejuízos futuros caso ocorra uma movimentação de massa significativa;

FOTO 01 – Vista geral do **Talude de corte 01** que apresenta cicatrizes de escorregamentos e pontos de erosão, que deixam a inclinação do talude negativo em alguns pontos. Local utilizado como estacionamento

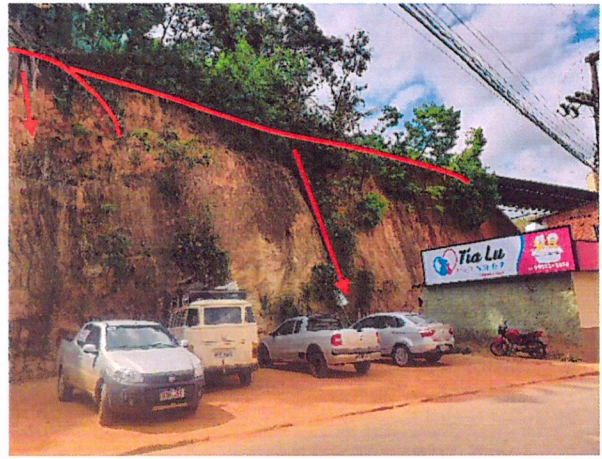
FOTO 02 – Vista geral do **Talude de corte 01** que apresenta cicatrizes de escorregamentos e pontos de erosão, que deixam a inclinação do talude negativo em alguns pontos. Local utilizado como estacionamento

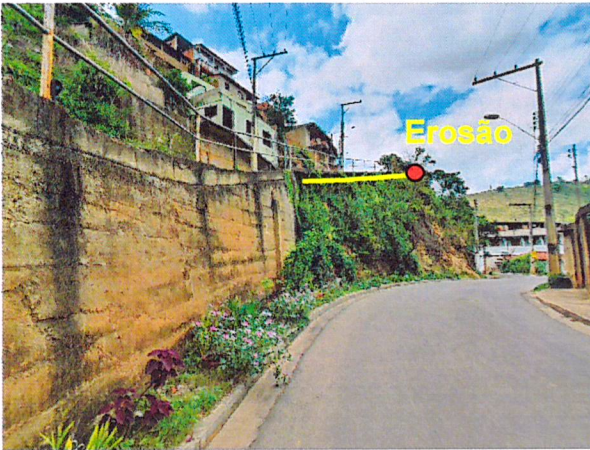
- Talude de corte 02 possui variação na sua altura, chegando ao máximo de aproximadamente 8 metros como continuação do talude descrito anteriormente com pelo menos 100 metros de extensão. A crista deste talude configura o início da Rua Miguel Angelo Piontkovisk que apresenta uma linha de erosão bem definida (FOTOS 03 e 04). Na face do talude identificou-se sulcos erosivos, queda de árvore e presença de raízes expostas devido à movimentação do solo. Na FOTO 07 é possível visualizar a ausência de solo referente à erosão na crista do talude (apresentada nas FOTOS 03 e 04), que pode causar prejuízos à margem da via de acesso ao bairro. Neste local existe um ponto de intensa erosão, devido à provável canalização das águas superficiais da rua que desviam neste ponto para a face do talude. Vale citar que na FOTO 03 verificou-se a presença de um muro de contenção de aproximadamente 30m de extensão, reportando a importância de obras estruturantes para a contenção dos movimentos de massa;

- Observou-se que a estrutura do guarda-corpo apresentava diversas manifestações patológicas que iam desde às falhas de projeto e/ou execução, à falta de manutenção preventiva/corretiva. Por se tratar de parte importante para garantir a segurança dos usuários quanto ao risco de quedas de nível, visto que em alguns pontos, a diferença de nível entre a crista e a base do talude era de aproximadamente 8 metros. Falhas nesse componente colocam em risco a vida dos usuários da via. O espaçamento entre barras era inapropriado, uma vez que a norma de referência, a ABNT NBR 14.718 – Esquadrias – Guarda-corpos para edificações – Requisitos, procedimentos e métodos de ensaio, entre outros critérios; recomenda que o espaçamento entre perfis ou outros elementos horizontais sejam iguais ou inferiores à 11cm. Com isso, verifica-se a necessidade de adequação desse elemento para atendimento à norma e manter a segurança dos usuários. Observou-se ainda que o guarda-corpo apresentava sinais de oxidação, que algumas barras estavam quebradas e que em alguns pontos, ele estava adernado à rua (Fotos 03, 07, 12, 13 e 14);

FOTO 03 – Vista do **muro de contenção** e **Talude de corte 02** erodido

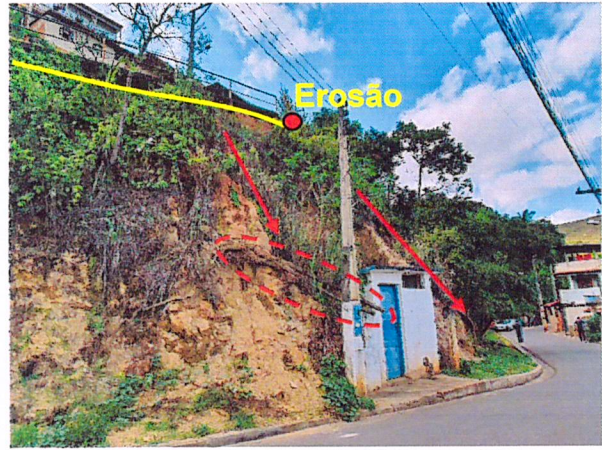
FOTO 04 – Erosão na base do pavimento, árvore caída devido à declividade do **Talude de corte 02**, além de diversos pontos de erosão e raízes expostas da vegetação existente no local

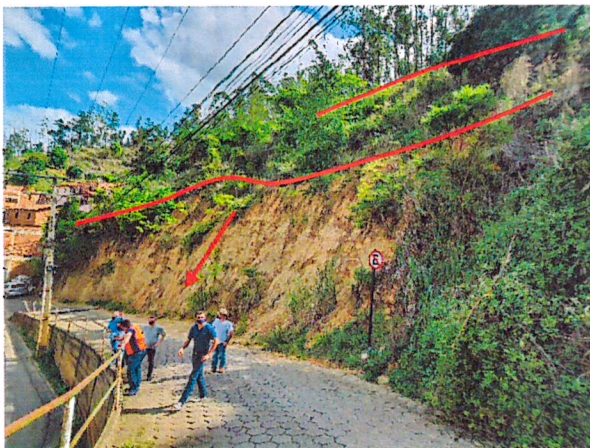
- Talude de corte 03 possui aproximadamente 12 metros de altura por 70 metros de extensão, composto por um solo areno-siltoso de coloração bege amarelada (FOTO 05), referente à um horizonte C pois é possível identificar resquícios da estrutura da rocha matriz. A face deste talude apresenta diversos pontos com sulcos erosivos bem definidos (FOTO 06), indicando a passagem das águas canalizadas desde a crista do talude. Vale ressaltar a presença de material sedimentar sobre a Rua Miguel Angelo Piontkovisk, o que indica a movimentação do solo por gravidade e passagem das águas superficiais. Na crista deste talude de corte existe uma plantação de eucaliptos que possui alguns indivíduos cortados e dispostos no terreno (FOTO 08). É importante notar que os eucaliptos caídos estão na mesma direção do mergulho do terreno, com a possibilidade de atingimento à via de acesso ao bairro;

FOTO 05 – Vista do **Talude de corte 03** que apresenta diversos pontos de erosão e início do **pavimento** intertravado de concreto

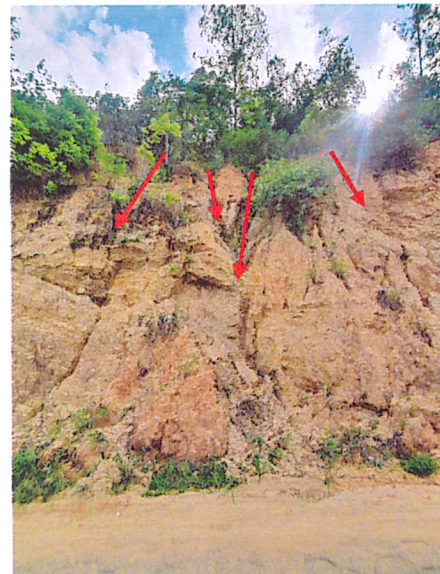
FOTO 06 – Índices de erosão superficial na face do **Talude de corte 03**

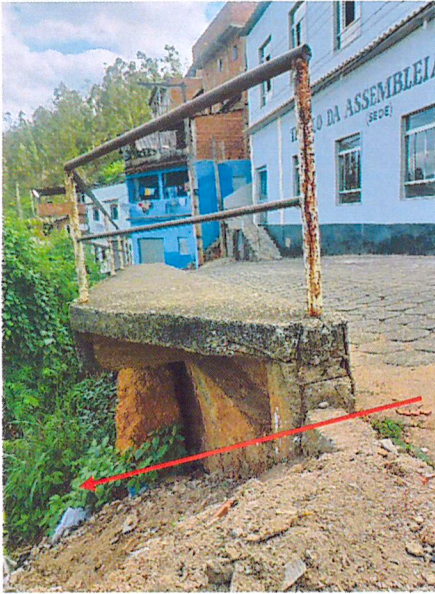
FOTO 07 – Ponto de erosão na lateral e base da calçada localizada na margem da via com pavimento intertravado de concreto e que também corresponde à crista do Talude de corte 02, identificados nas FOTOS 03 e 04

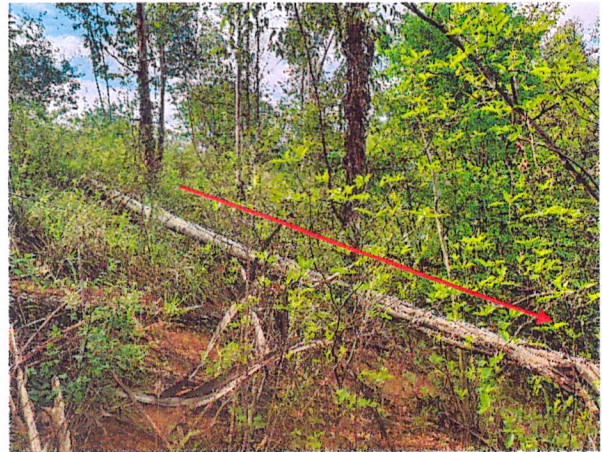
FOTO 08 – Plantação de eucaliptos acima da crista do Talude de corte 03, com alguns indivíduos caídos na mesma direção do mergulho do terreno, com risco de movimentação e atingimento à via de acesso

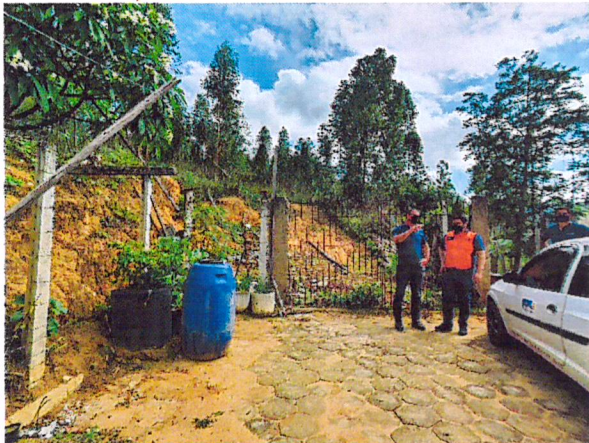
- Quanto ao pavimento intertravado de concreto utilizado na Rua Miguel Angelo Piontkovisk (FOTO 09) umas das características deste leito de via de acesso é que ele permite a infiltração de parte das águas pluviais. Devido à dinâmica ocasionada pela passagem de veículos sobre o leito da Rua Miguel Angelo Piontkovisk, associado à fragilidade do substrato devido à configuração do terreno na porção representada pelo corte de talude 02, verificou-se pequenas movimentações no pavimento que indicam a lenta movimentação do solo. Ressalta-se a importância de estudos mais detalhados neste local, para indicar quais procedimentos devem ser tomados para preservar vidas e bens materiais da população envolvida;

FOTO 09 – Final do pavimento intertravado de concreto, nesta porção do Bairro Nossa Senhora das Graças

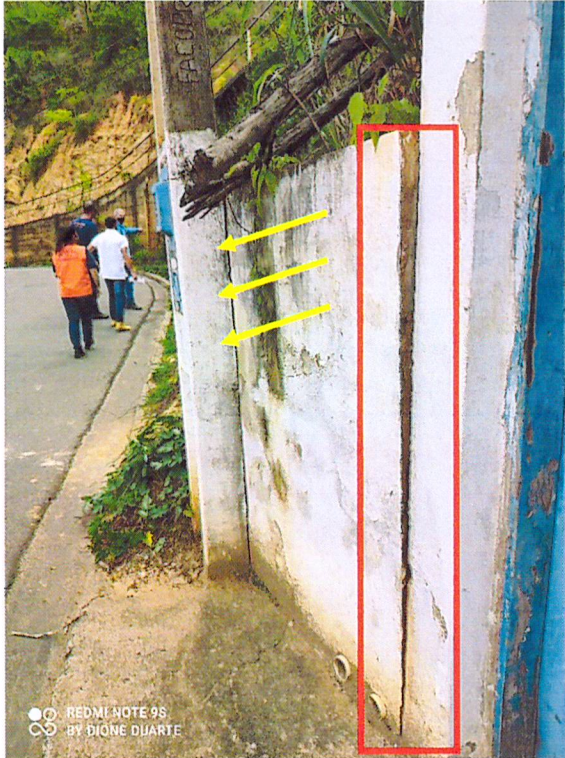
- Constatou-se no momento da vistoria, que havia no sopé do talude 02, a edificação correspondente a uma estação elevatória de água da Cesan, atingida por escorregamento de solo proveniente do talude, cujo muro de alvenaria encontrava-se adernado à rua devido às pressões oriundas do carregamento do solo de escorregamento (Fotos 10, 11 e 12);

FOTO 10 – Muro de Alvenaria adernado à rua, devido às pressões exercidas pelo solo desprendido do talude.

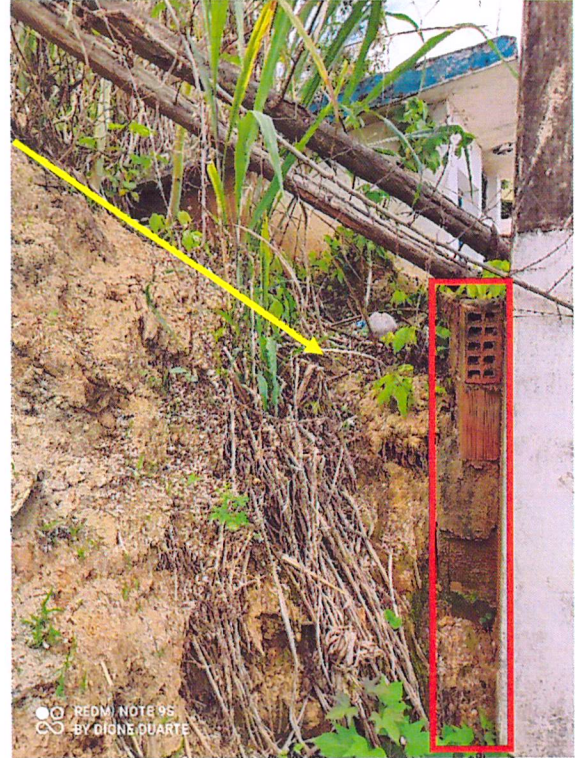
FOTO 11 – Vista por trás do muro com solo proveniente de escorregamento.

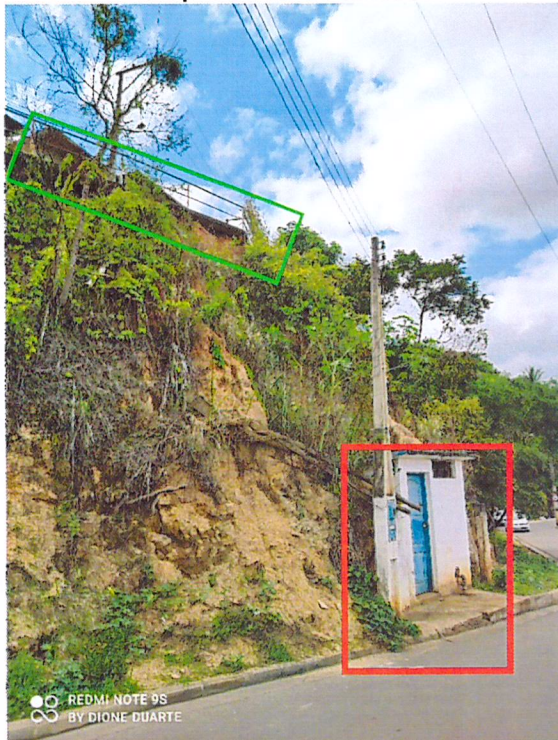
- Verificou-se ainda que a estrutura da laje do passeio apresentava sinais de abrasão, e que a laje era apoiada sobre vigas em balanço na crista do talude 02. Nas vigas e pilares observou-se que partes da armadura estavam expostas e apresentavam sinais de oxidação. (Fotos 12, 14, 17 e 18);

FOTO 12 – Laje / vigas em balanço e guarda-corpo do passeio. Estação Elevatória de Água da Cesan parcialmente soterrada por deslizamentos ocorridos no talude.

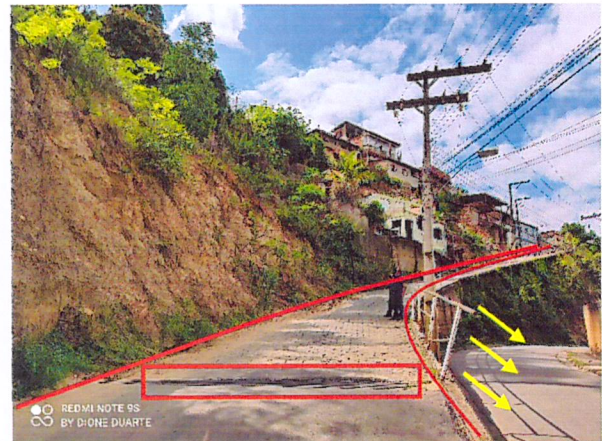
- A Rua Miguel Ângelo Piontkovisk perfaz um perímetro aproximado de 300m, sendo que no primeiro trecho (rampa de acesso ao bairro), compreendida entre os taludes 02 e 03, constatou-se a existência de um muro de contenção com perímetro aproximado de 30 metros no talude 02, leito carroçável constituído de blocos sextavado de concreto intertravado, c/ largura de aproximadamente 5 metros; passeio para pedestres construído em laje treliça pré-moldada apoiada sobre vigas em balanço e guarda-corpo de perfil tubular metálico c/ seção circular sendo o vão com aproximadamente 50cm entre os perfis e altura total estimada em 1 metro. A galeria de microdrenagem para águas pluviais era constituída de tubos de concreto com seção circular de 400mm de diâmetro, cujas bocas de lobo c/ grelha foram instaladas transversamente à via, c/ medidas estimadas em 50x500cm, não se

evidenciou a instalação de sarjetas nas laterais da via; o meio fio tinha altura aproximada de 15cm. (Fotos 13, 14, 15);

- Observou-se que, embora houvesse a implantação de estrutura relacionada a microdrenagem (tubos de concreto e bocas de lobo com grelha), não havia sinais de manutenção para garantir a eficácia do sistema. Em determinados trechos, as bocas de lobo acumulavam lixo e sedimentos, e ainda, os tubos de concreto, que eram de seção circular de 400mm de diâmetro, estavam com 70% da capacidade ocupada sedimentos (Fotos 13 e 16);

FOTO 13 – Grelha da galeria micro drenagem das águas pluviais da Rua Miguel Angelo Piontkovisk / Guarda-Corpo adernado à rua, com vários pontos de oxidação.

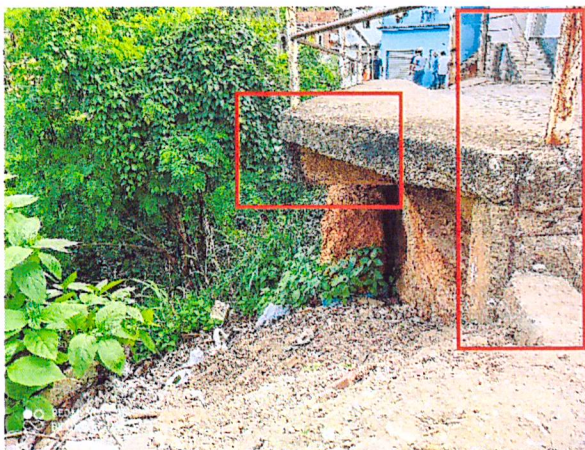
FOTO 14 – Abrasão do concreto na laje do passeio, exposição e oxidação das armaduras do pilar, viga e guarda-corpo (análise do terreno vide FOTO 07)

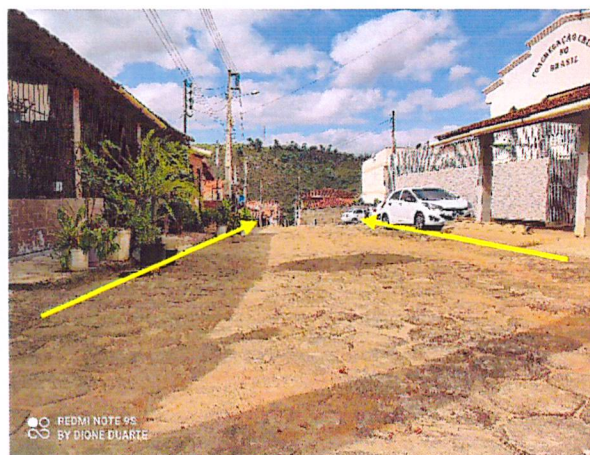
FOTO 15 – Ausência de sarjetas para drenagem das águas pluviais.

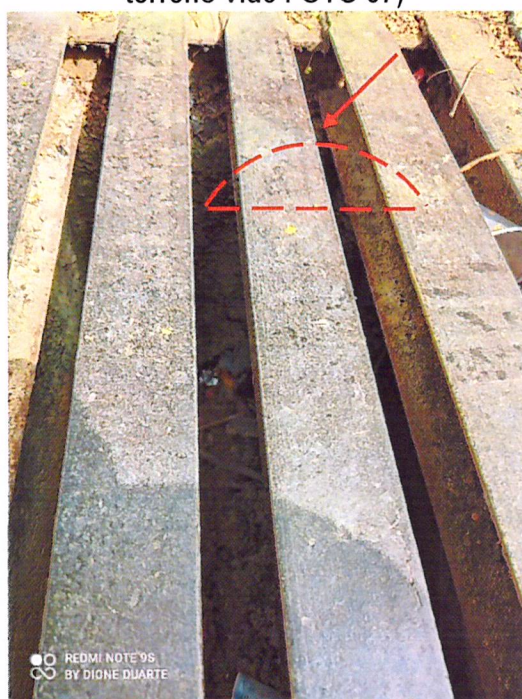
FOTO 16 – Obstrução de aproximadamente 70% da seção do tubo de concreto de 400mm da galeria de micro drenagem (meia lua com linha tracejada) para águas pluviais por lixo e sedimentos.

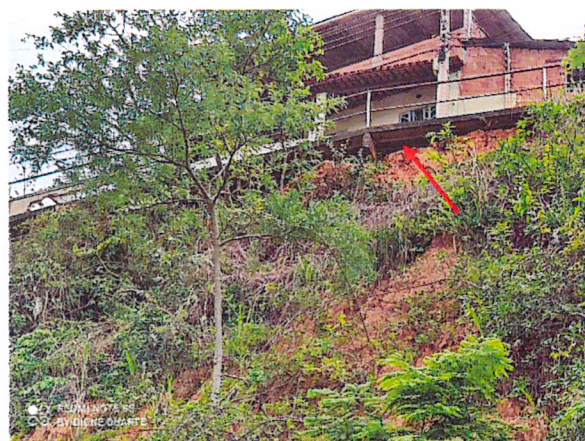
- Havia pelo menos 03 residências já interditadas e desocupadas no primeiro trecho da rua Miguel Ângelo Piontkovisk devido aos eventos já ocorridos e aos riscos contidos no terreno (Foto 17);

FOTO 17 – Passeio da Rua Miguel Angelo Piontkovisk construído em lajes treliças pré-moldadas com bloco cerâmico e em balanço.

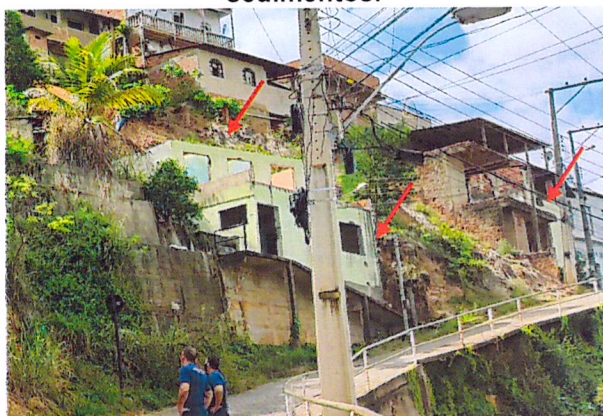
FOTO 18 – Residências interditas e desocupadas / primeiro trecho da rua Miguel Angelo Piontkovisk.
