BARRAGEM SÃO DALMÁCIO

ESTUDO DE VIABILIDADE DE IMPLANTAÇÃO

Data de Emissão: 20/04/2022

Contratante: Prefeitura Municipal de São Roque do Canaã

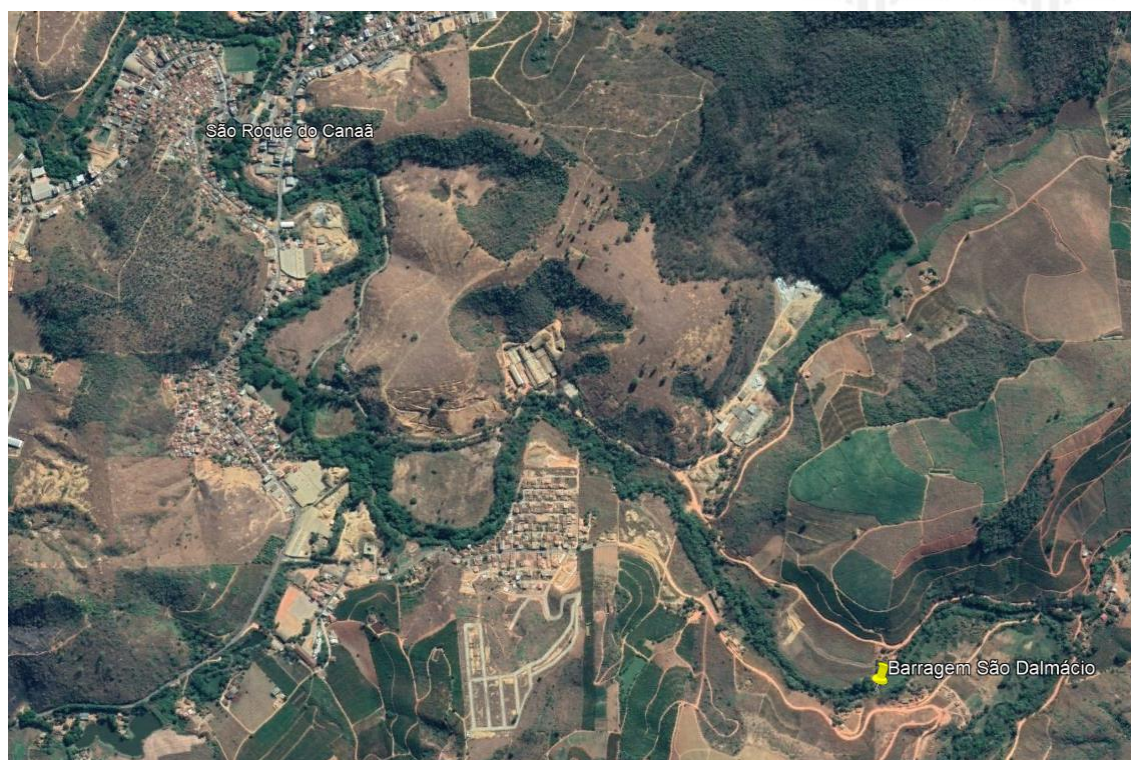
Figura 2: Mapa de situação de local apresentado pela Prefeitura de São Roque do Canaã: Zona Rural, Rio Santa Maria do Doce. (Marcador amarelo indica o local estudado)

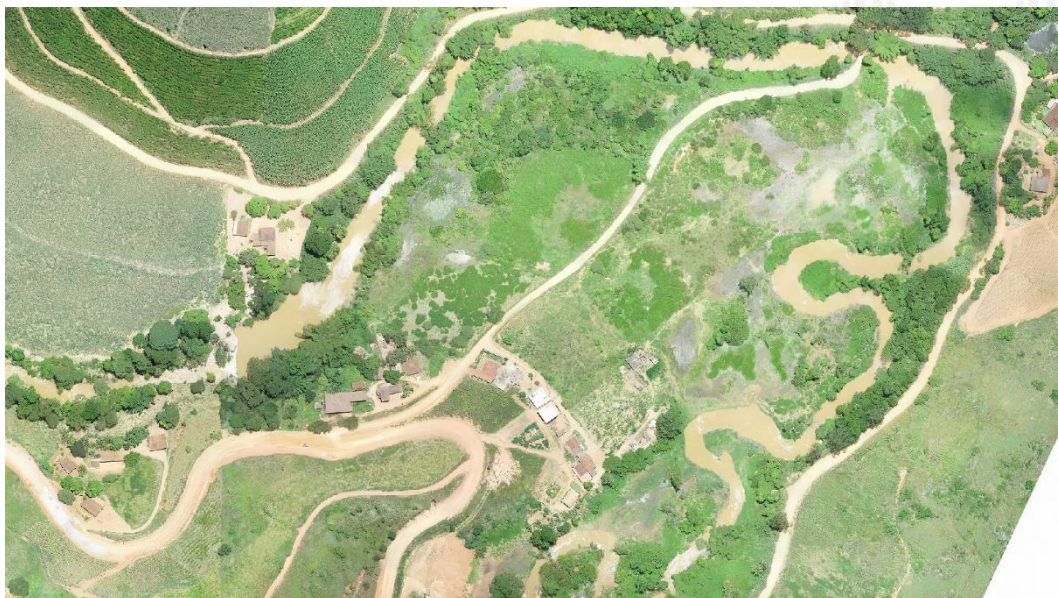
Figura 3: Ortofoto realizada com drone da área onde será implantado o novo barramento e córrego na área imediatamente à montante do barramento existente.

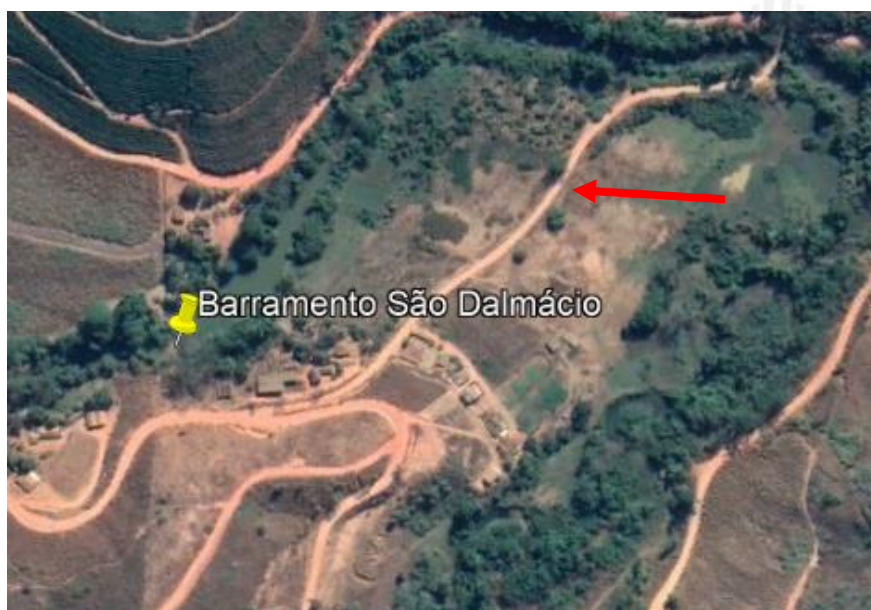
Figura 4: Estrada mencionada (seta vermelha) e barragem proposta (marcador amarelo).

Estradas: Existe uma estrada local com pequena ponte que corta o Rio Santa Maria do Doce, à montante do local proposto para o barramento, que está dentro da área prevista para escavação.

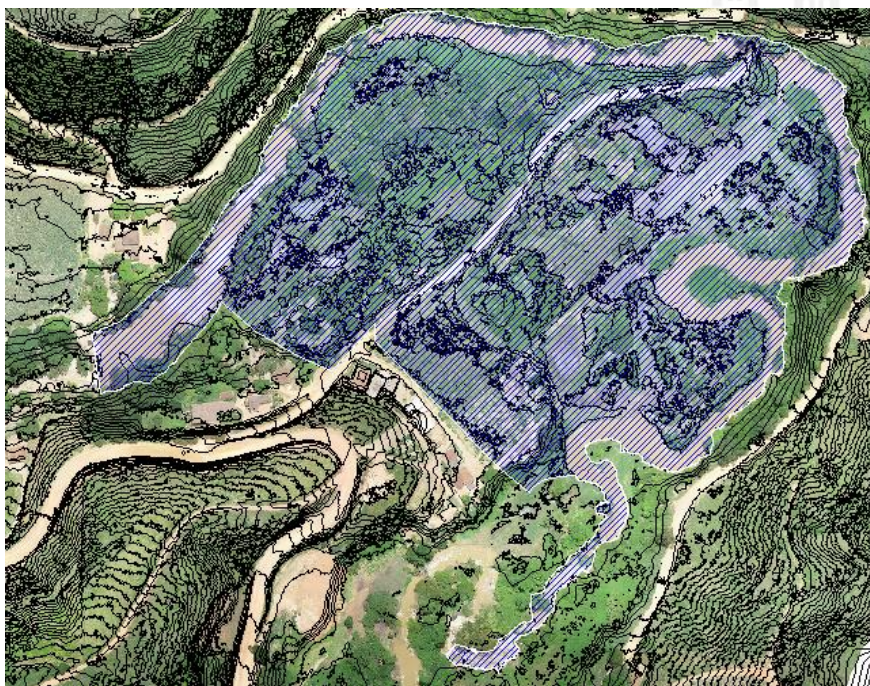
Figura 6: Área de inundação da barragem proposta (cota 105)

Considerando a escavação na área interna até o limite das desapropriações, conforme estudo realizado pela prefeitura, a área de inundação será como mostrada abaixo:

A área total inundada do reservatório é de 100.405,87 m² considerando a cota de trabalho (105). Considerando que a cota de escavação seja a 102, e como a maior parte do reservatório (em área) será formado pela escavação, estima-se uma altura média de 3 m.

Desse modo, o volume a ser reservado é de aproximadamente 301.217, 61 m³. Esse valor é uma apenas estimativa para guiar os próximos estudos, especialmente o hidrológico, mas que deverá ser confirmado em fases mais avançadas do projeto.

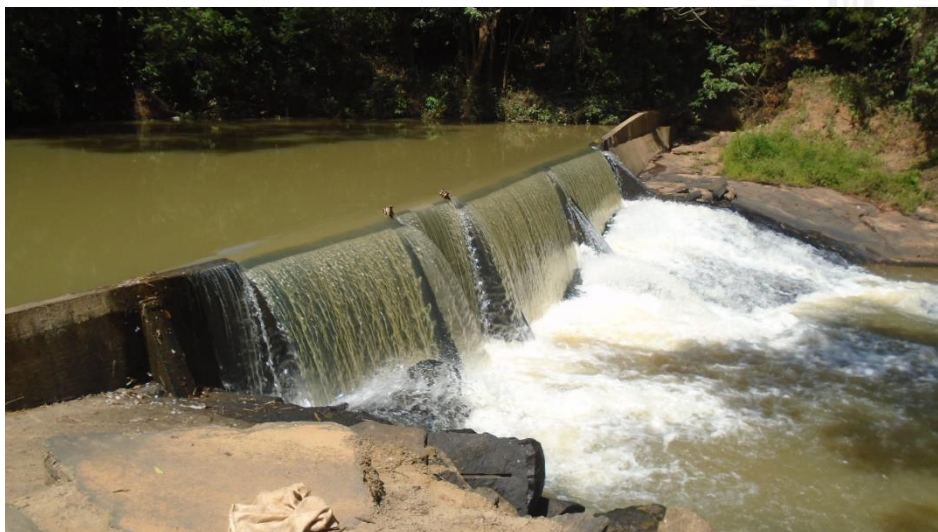
Foto 1: Vista geral do barramento existente.

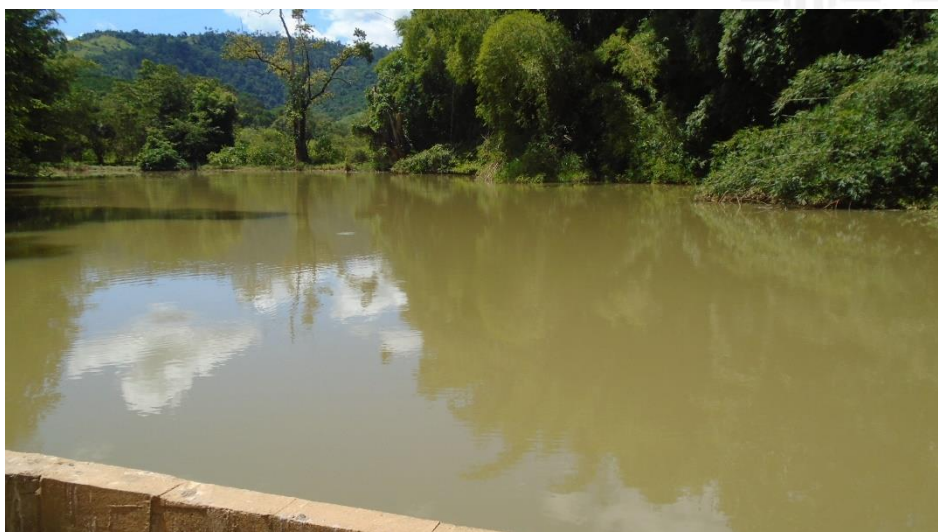
Foto 2: Vista a montante do barramento existente.

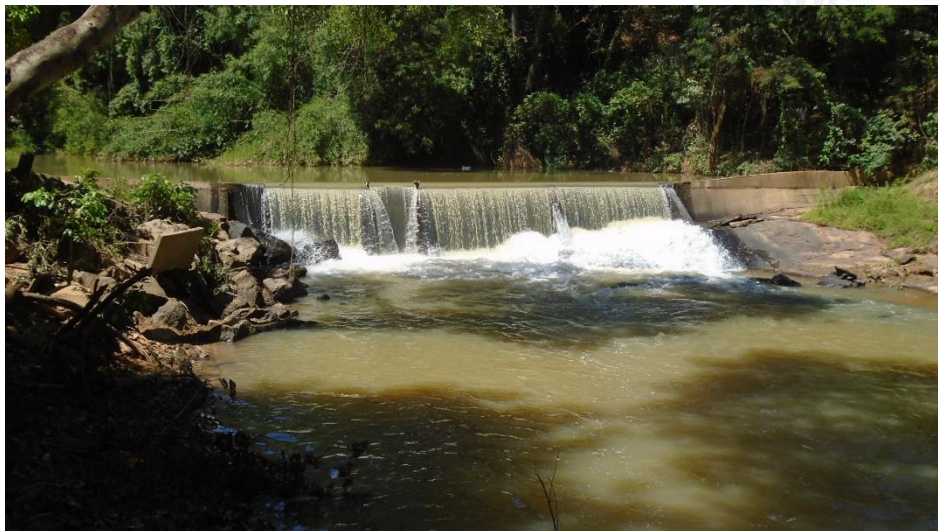
Foto 4: Vista frontal do barramento existente.

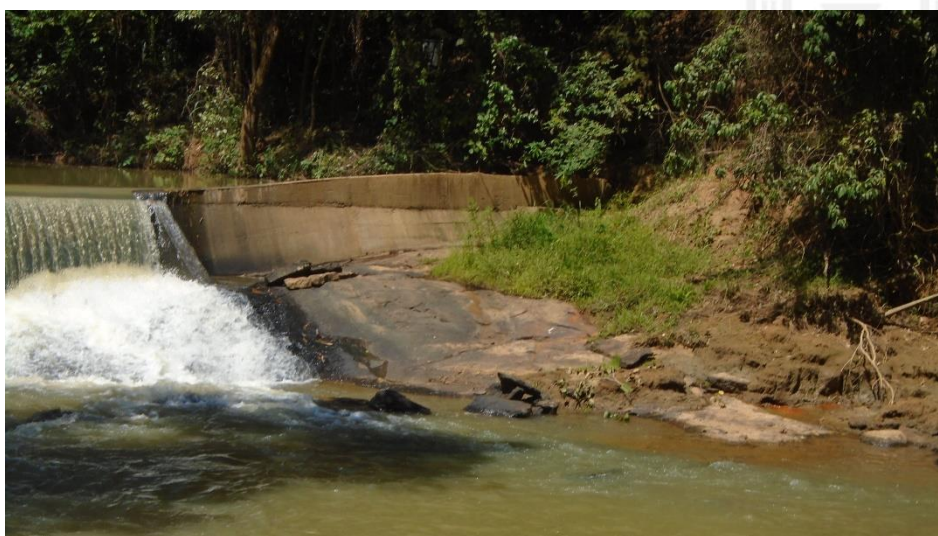
Foto 5: Rocha sã exposta nas laterais do barramento existente.

Da inspeção visual, constatou-se que o local é caracterizado por curso d'água de boa vazão, com terreno composto de rocha sã exposta na área central, e rocha cobertura por uma camada de solo argilo-arenoso nas ombreiras.

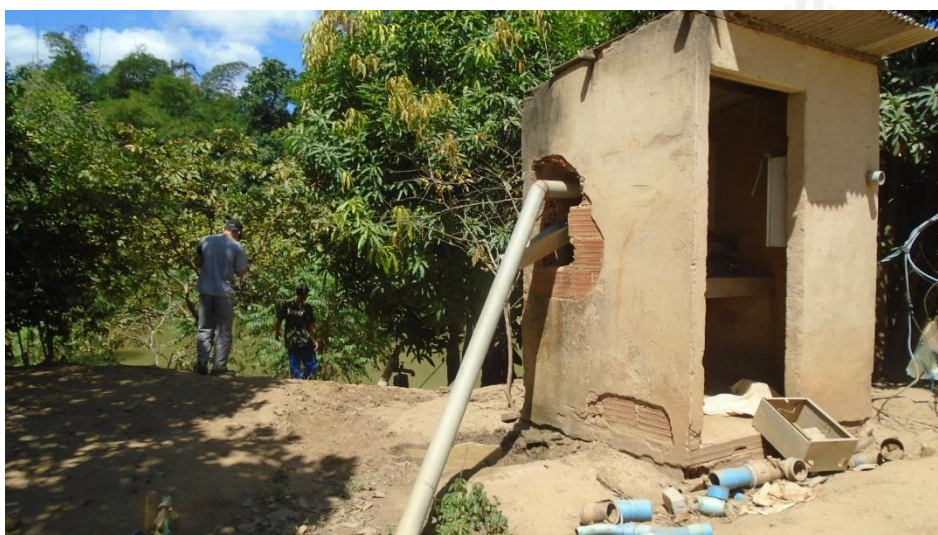
Foto 6: Edificação existente no local com marcas da inundação na cheia de 2013 (cota 109)

Dois casos extremos foram citados como exemplo: Em 2013, houve uma cheia onde o nível do rio atingiu várias construções da região e chegou até mesmo ao centro da cidade. Nas edificações ao redor do local proposto para o barramento, ainda é possível ver as marcas de umidade deixadas por essa cheia.

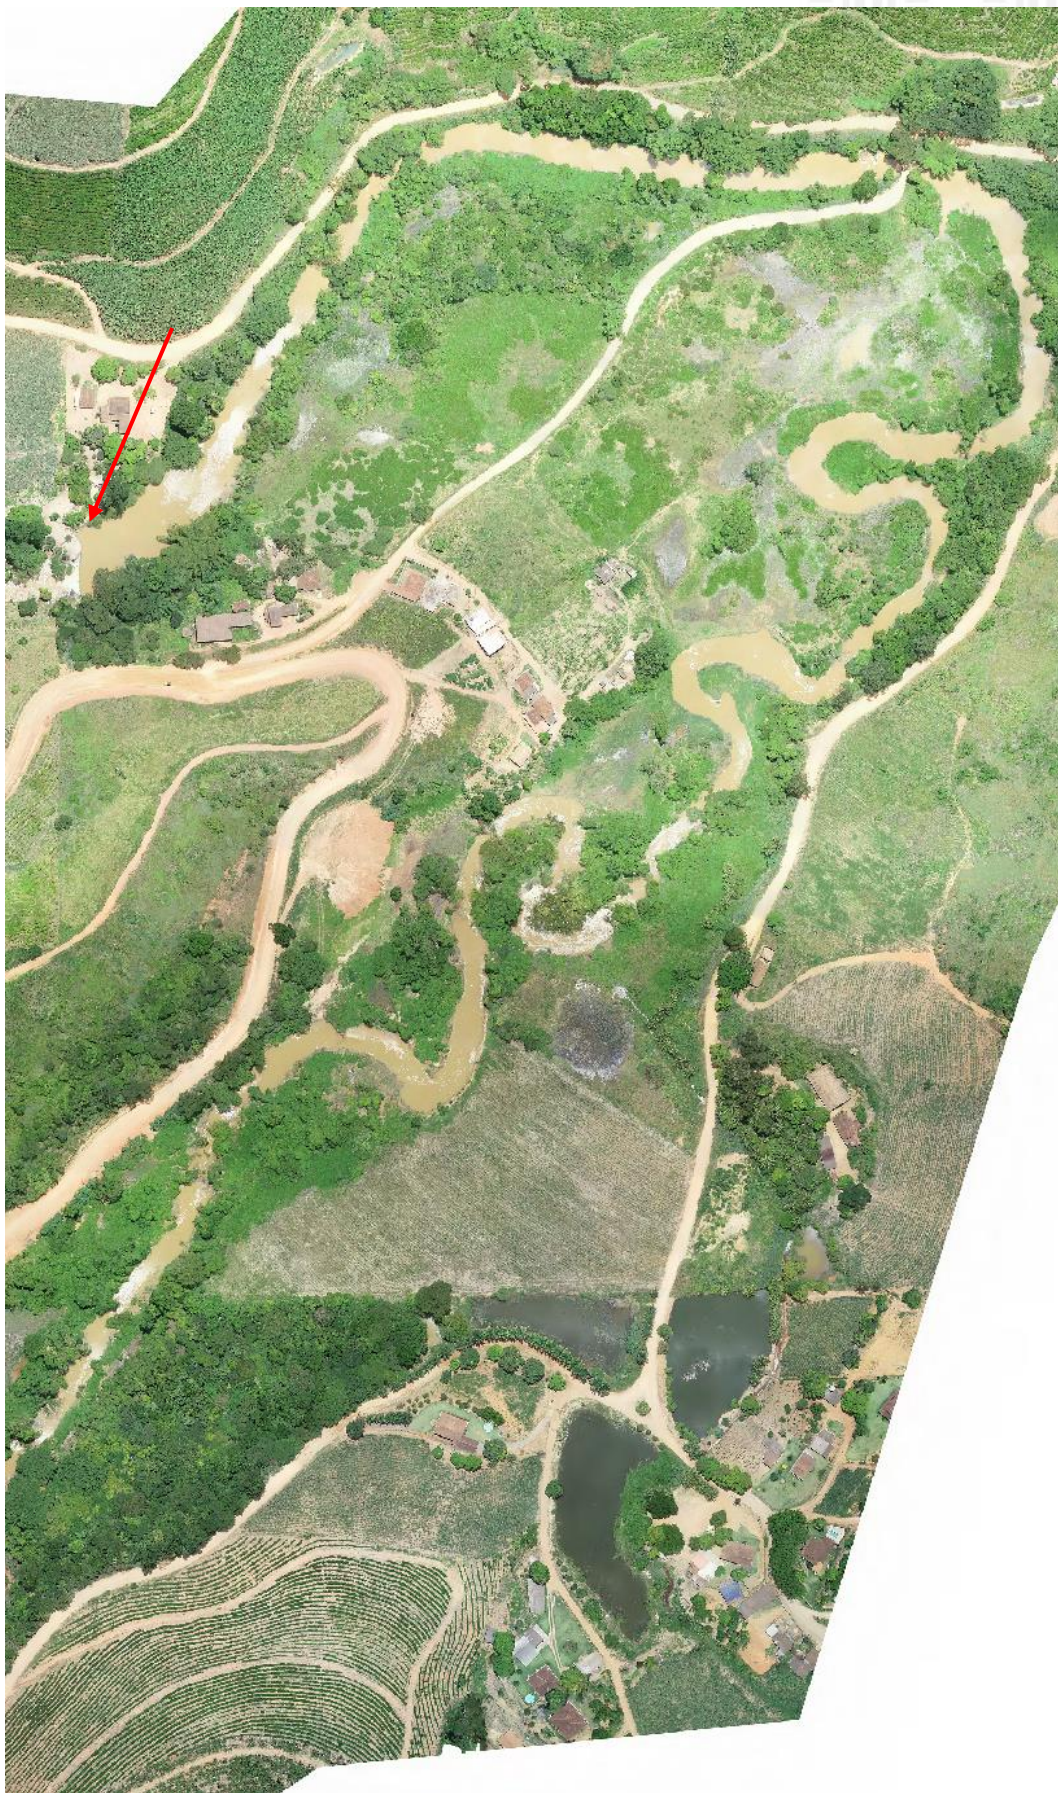
Foto 6: Ortofoto da região do barramento (seta vermelha), área de inundação e escavação, e construções/plantações possivelmente afetadas por aumento de cota a montante.
